**Részletes forgalmazói tájékoztatás  
az Euro-150TE Flexy online pénztárgépek  
Éves szervizes felülvizsgálatáról,  
a NAV közleménye,  
a Magyar Pénztárgép Szövetség ajánlása és az  
ECR-Trade Kft., mint a típus forgalmazójának  
elvárásai alapján**

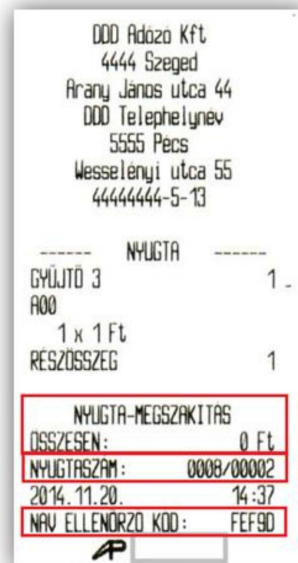
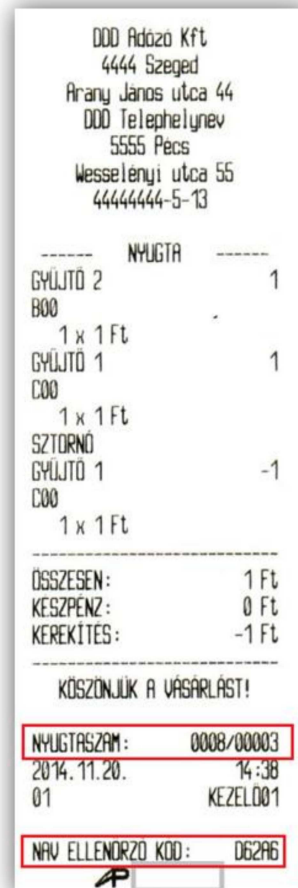
Bizonylatminta alapján a tétel neve alatt az A00, B00, C00 megjelöléseknek kell lennie.

Első nyugta:

- Egy darab 1 Ft-os tétel az A00 forgalmi gyűjtőben
- Bizonylat megszakítása

Második nyugta:

- Egy darab 1 Ft-os tétel a B00 forgalmi gyűjtőben
- Egy darab 1 Ft-os tétel a C00 forgalmi gyűjtőben
- A másodikként bevitt tétel (1 Ft a C00-ban) sztornózása.
- Nyugta lezárása, fizetőeszköz: készpénz
